Der Gutbrod Atlas 800

ein Restaurierungsprojekt der
FHTW Berlin in Kooperation mit dem
Deutschen Technikumuseum Berlin

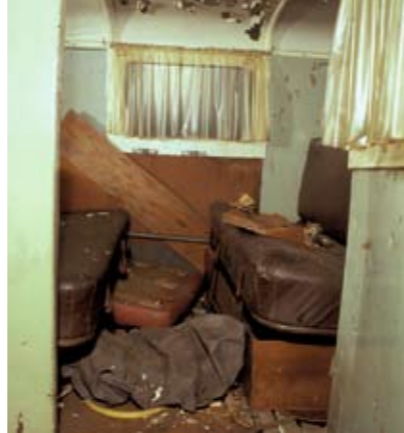
4 Nach der Restaurierung, jedoch vor der Retusche der großflächigen Fehlstellen in der Wand; ohne die herausnehmbaren Sitzbänke wird der hohe Abnutzungsgrad des Laderaums sichtbar. Die Fehlstellen in der grauen Wandfarbe haben damit nichts zu tun und wurden, um ein einheitliches Bild des Innenraums zu erreichen, farblich angeglichen. (Foto Linke)

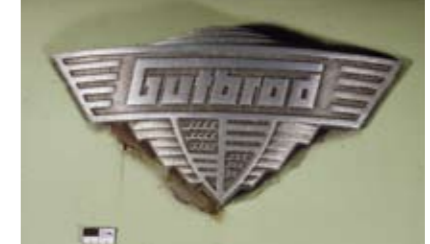
6 Unter dem Emblem der Firma Gutbrod, das die Front ziert, sind in Abstufung von oben nach unten Reste einer grauen, einer dunkel- und einer hellblauen Lackierung und der Grundierung zu finden. (Foto Berlin)

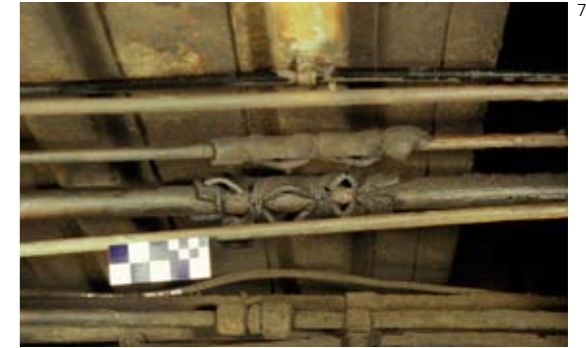
7 Unterboden rechts, an der Kante des kastenförmig abgesenkten Fahrgastraums: Gangschaltung (dick) und Gasgestänge (dünn), gegen Klappergeräusche gepolstert, vor der Reinigung. (Foto Berlin)

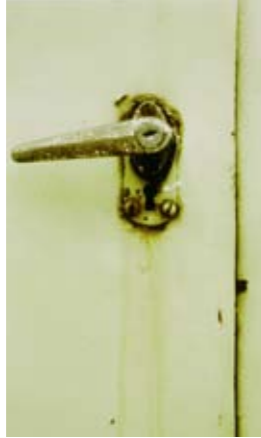
1 Griff der Tür am Heck; Rostläufer waren tief in die oberste Lackschicht eingezogen (Foto Jehle)

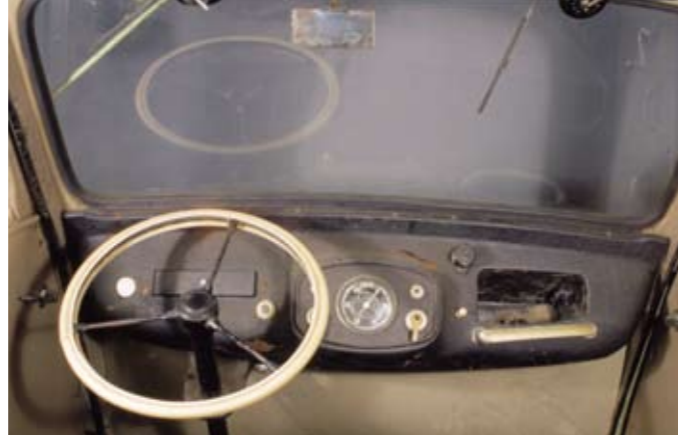
2 Armaturenbrett mit Abplatzungen des Strukturlacks und Unterrostungen

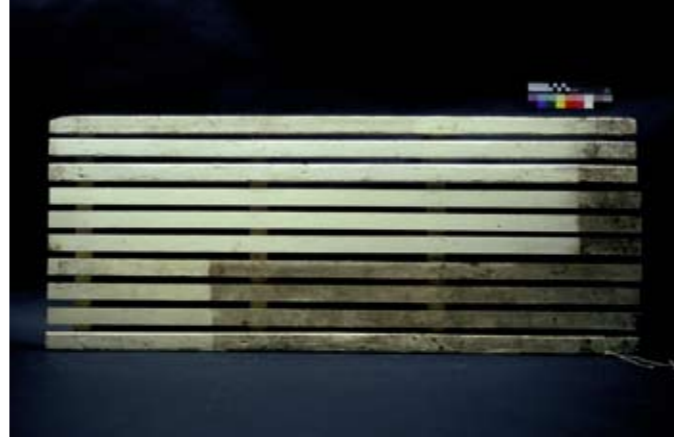
3 Lattenrost vom Fußboden des Fahrgastraumes; auf dem hellen Bereich hatte unter der Sitzbank die Kiste mit Utensilien gestanden, der Rost ist links bereits teilweise gereinigt (Foto Wroblewski)

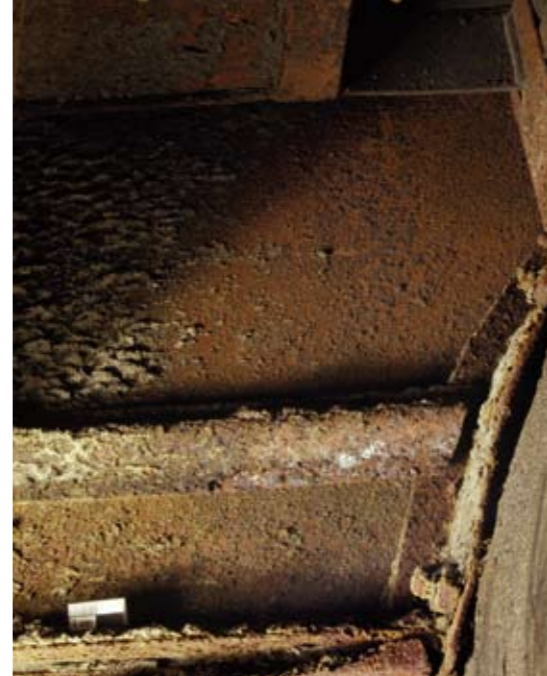
4 Innenseite der Karosserie, links hinter der Fahrerkabine; intensive Korrosion der Konstruktion und partielle Durchrostung des Blechs (Foto Berlin)

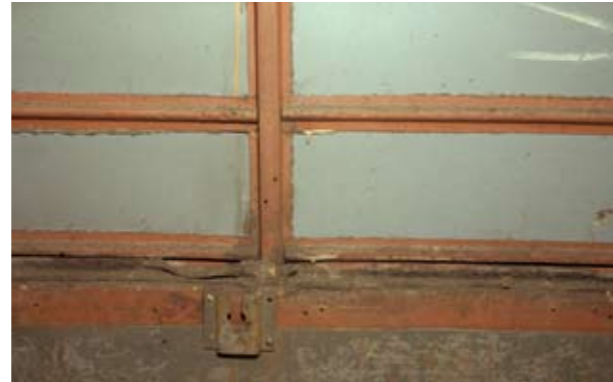
6 Beifahrerseite der Fahrgastkabine; das mit Holz ausgefachte Podest aus Stahlprofilen diente der Überbrückung der durchkorrodierten Bodenbleche. (Foto Schulz)

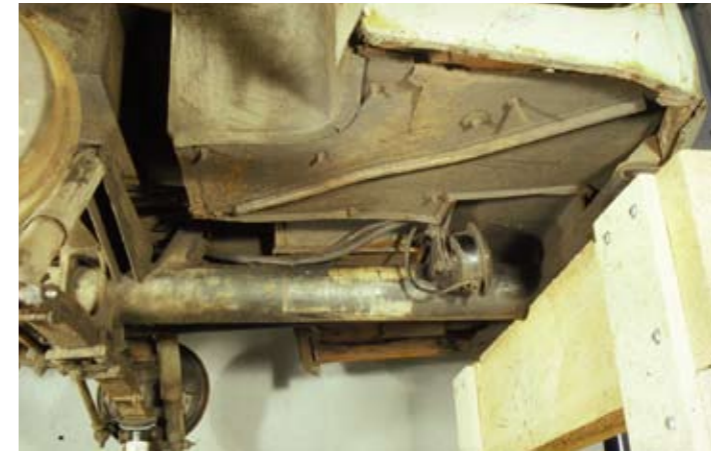
10
11

10 Fahrerkabine in kombinierter Holz- Stahlkonstruktion von unten, vor der Vorderachse liegend, Zentralrohrrahmen, davor die Signallhornanlage, die Bodenbleche durch Sicken verstärkt; das mit Blech ummantelte Holz im Kantenbereich stark abgebaut. Gutbrod hatte eine lange Entwicklungszeit in den Motor gesteckt und die Karosserie relativ kurzfristig von der Firma Binz bauen lassen. Der gleichzeitig produzierte VW Transporter hatte eine durchgehende Ganzstahlkarosserie. (Foto Berlin)

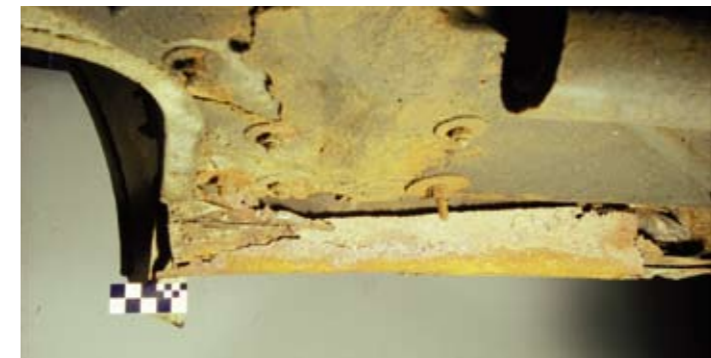
11 Unterboden der Fahrerkabine, Detail des durchgefalten Holzes, ummantelt von korrodiertem Blech. (Foto Berlin)

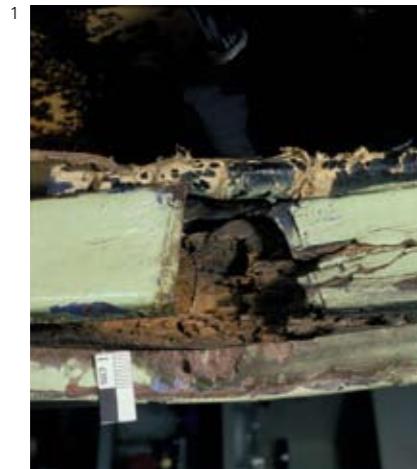
1 Fahrerkabine, Detail der von Brautfäule geschwächten Türschwelle; Reste des durch Würfelbruch zerfallenen Holzes sind noch zu sehen. Abgenutztes Kederband, minimale Reste der ersten blauen Lackierung. Das Kederband besteht aus einer Seele und einem feinen beschichteten Baumwollgewebe; hier durch Abnutzung fehlende Beschichtung. (Foto Löwe)

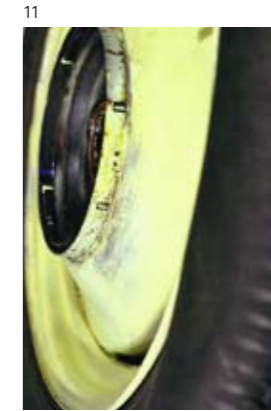
10 Ersatzrad; in Übereinstimmung mit dem Schliffbild: unter der nicht durchgängig aufgetragenen obersten Lackschicht liegt das dunkle Blau.

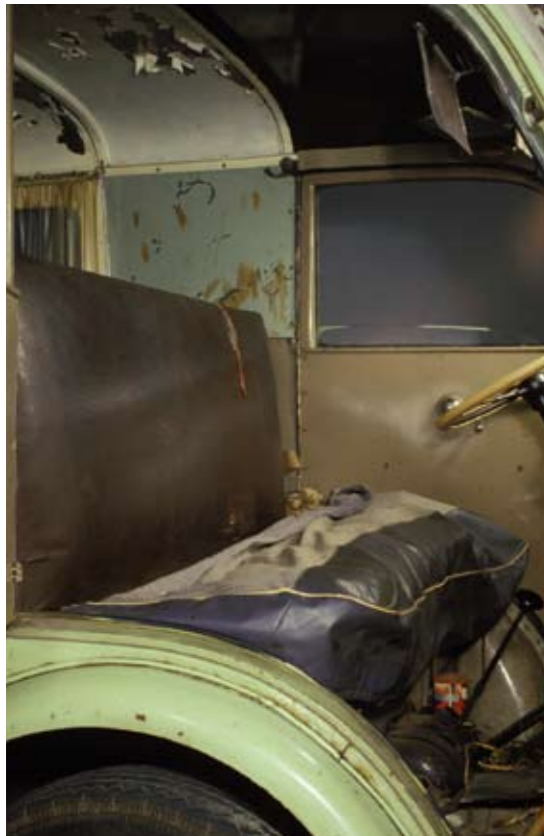
1 Sitzbank der Fahrer-
kabine im eingebauten
Zustand. (Foto Schulz)

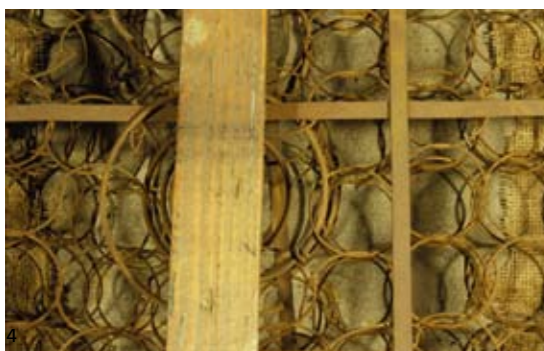
2 3

2 Sitzbank Fahrerkabine, Blick
von unten in den Federkern,
starke Korrosion; ersetzte, grö-
ßere Spirale links im Bild; graue
Ergänzung des Federleinen weist
auf die von oben durchgeführte
Reparatur hin. (Foto Zimpel)

3 O bere Ecke der Sitzbank
rechts; winziger Rest von
braunem Kunstleder belegt die
Zusammengehörigkeit mit der
Rückenlehne und entspricht der
Erstausrüstung. (Foto Löwe)

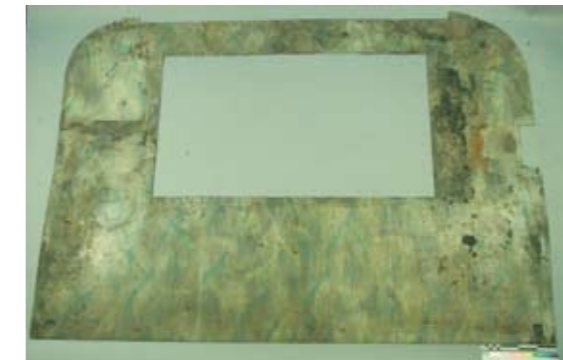
4 Bodenbelag im Laderaum, Bereich um die Motorabdeckung herum; Bemaßung in Zeichnung. (Zeichnung Garve)

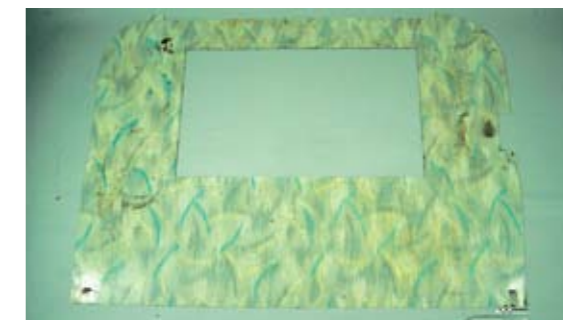
10 Kartierung des Zustands (Zeichnung Garve)

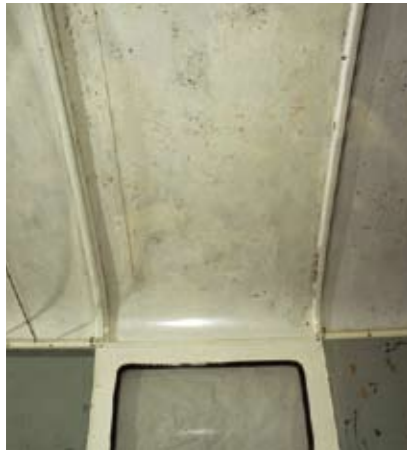
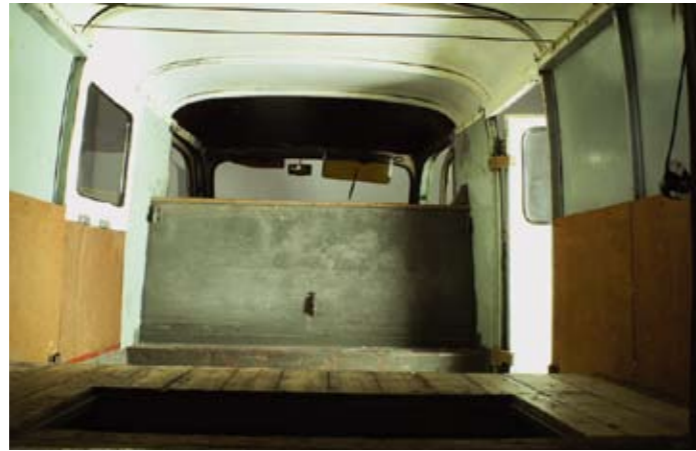
4 5

5 Blick vom Heck in den Innenraum nach der Restaurierung, vor der Retusche großflächiger Fehlstellen an den Wänden; ohne Sitzbänke und Lattenroste steht ein großer Laderaum zur Verfügung. (Foto Linke)
